実際の冠動脈 CT の画像です。

# 冠動脈CTってなあに？

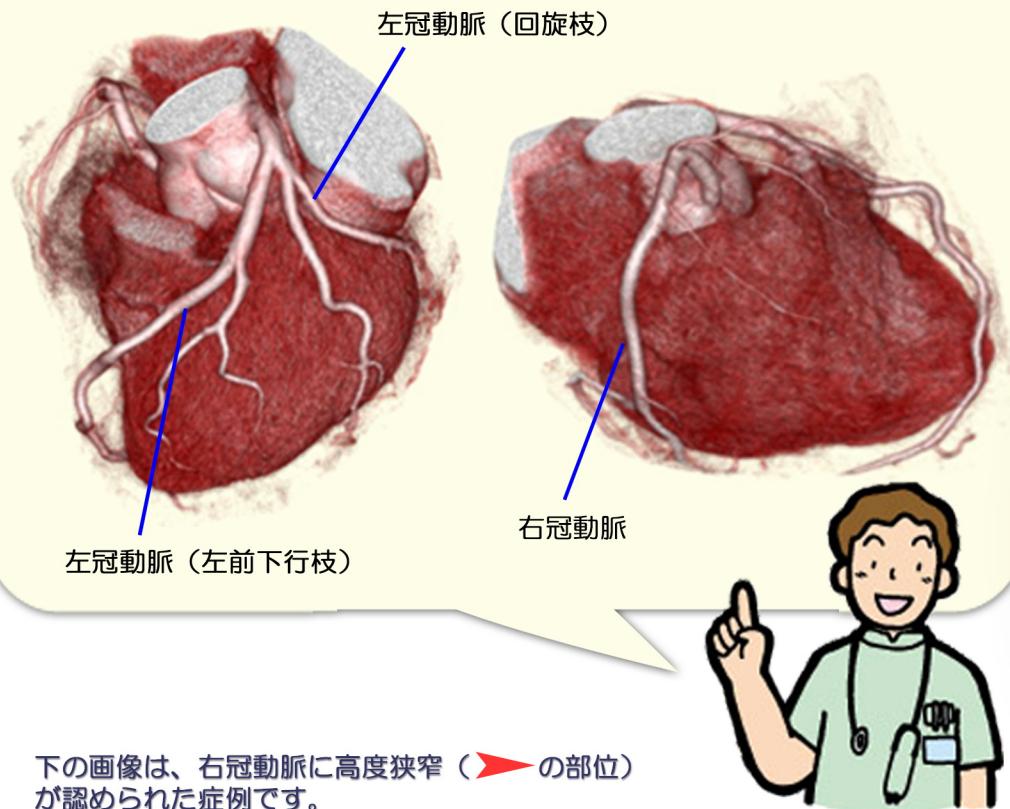
80cc の造影剤を用いて約 13 秒間息止めをしてもらって撮影しました。  
得られたデータをコンピュータ処理し、立体的に表示した画像です。  
いろんな角度から血管の観察が容易に行えます。  
これは正常な冠動脈の症例です。

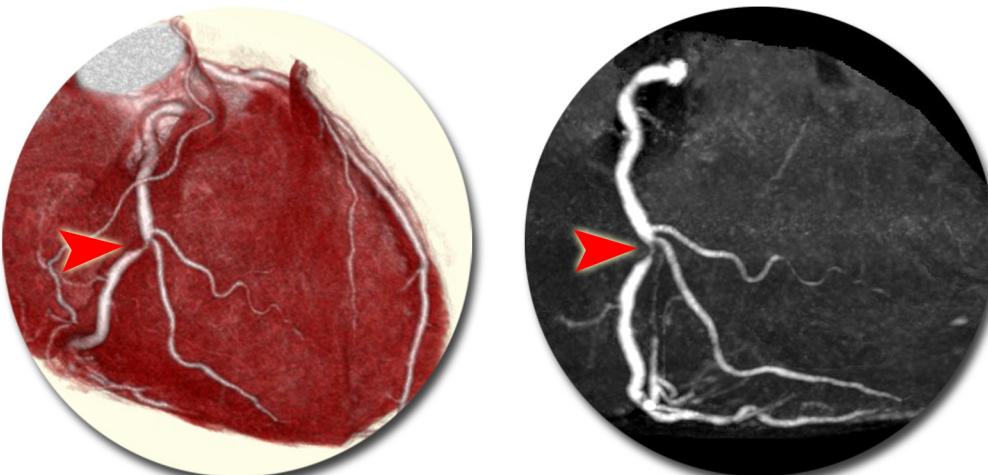
下の画像は、右冠動脈に高度狭窄（▶の部位）  
が認められた症例です。
